## تعمیر خط لوله ارتجاعی انتقال نفت سکوی WHP3 میدان مشترک هنگام در منطقه عملیاتی قشم شرکت نفت فلات قاره ایران

### چکیده:

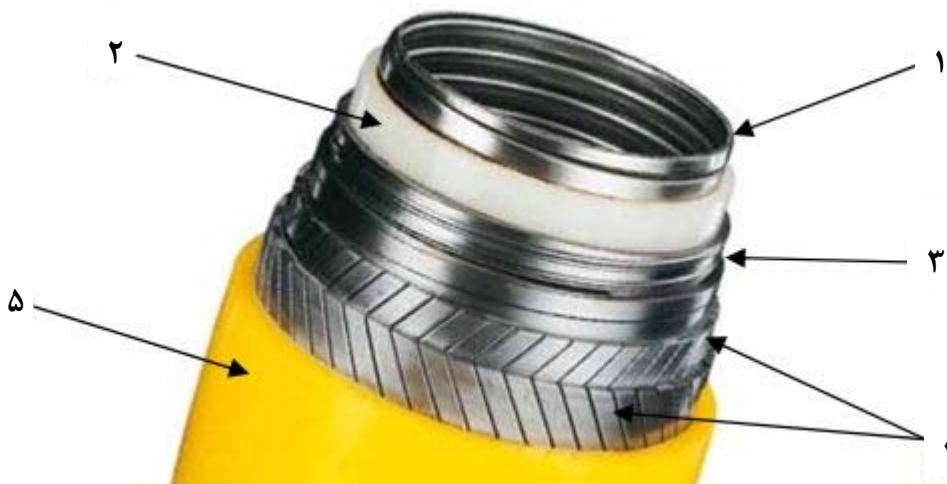
شکل ۱: ساختار لوله ارتجاعی

در شکل ۱ ساختار لوله ارتجاعی نشان داده شده است. وظیفه هر یک از لایه‌ها به شرح زیر می‌باشد:

لایه ۱ - بدنه داخلی<sup>۲</sup>: یک ساختار در هم قفل شده ساخته شده از نوارهای فولاد زنگ‌نزن<sup>۳</sup> می‌باشد. بدنه داخلی از شکسته شدن لایه پلیمری (لایه ۲) جلوگیری نموده و ضمن ایجاد مقاومت مکانیکی نقش لایه مقاوم در برابر خوردگی را نیز ایفا می‌نماید.

لایه ۲ - لایه پلیمری داخلی<sup>۴</sup>: لایه پلیمری می‌باشد که از نشت سیال داخل لوله به سایر لایه‌ها جلوگیری می‌کند.

لایه ۳ - لایه مقاوم به فشار<sup>۱</sup>: این لایه از تعدادی وایرها یا نوارهای فولادی مارپیچی در هم تنیده شده C شکل تشکیل شده است. مقاومت در برابر بارهای شعاعی از وظایف این لایه می‌باشد.

لایه ۴ - لایه‌های مقاوم به کشش<sup>۱</sup>: این لایه‌ها از نوارهای فولادی مستطیل شکل تشکیل شده‌اند که به صورت مارپیچی در هم تنیده شده است. این لایه‌ها به در دو جهت خلاف یکدیگر روی هم قرار گرفته‌اند. این بخش از لوله مقاومت در برابر بارهای کششی محوری را فراهم می‌نماید.

لایه ۵ - غلاف بیرونی<sup>۲</sup>: همانند لایه ۲، این لایه نیز از جنس پلیمر می‌باشد. این لایه وظیفه حفاظت و جداسازی سایر اجزا داخلی لوله را از محیط دارد.

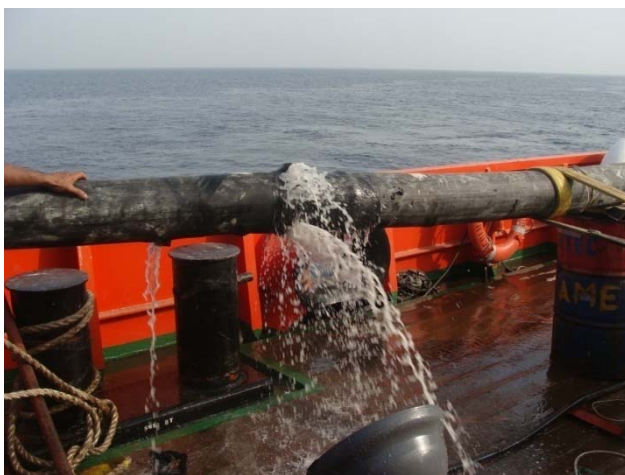
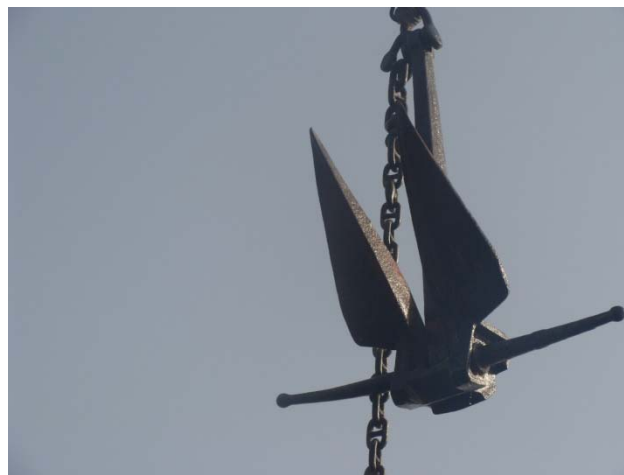
شکل ۲: لنگر کشتی تدارکاتی و خط لوله پس از برخورد لنگر

در روز حادثه، شناور تدارکاتی که برای تخلیه سیمان حفاری، کنار دکل پهلو گرفته و با انداختن لنگر به دکل مهار شده بود، پس از پایان عملیات تخلیه، شروع به جمع‌آوری زنجیر لنگر نموده و سپس اعلام می‌نماید لنگر شناور به شئی گیر نموده و بالا نمی‌آید و حباب‌های چرب به همراه مواد سبز رنگ در سطح آب مشاهده می‌شود (شکل ۲). با اطلاع موضوع به سکوی هنگام و عملیات دریایی سیری و مسئولین منطقه قشم، زنجیر لنگر بریده شد و لنگر رها می‌گردد و چاه‌های تغذیه‌کننده سکوی مذکور برای جلوگیری از نشت بیشتر نفت بسته می‌شود.

به منظور تعمیر خط لوله ارتجاعی بین سکوهاى WHP1 و WHP3 میدان هنگام، پس از بالا کشیدن خط لوله توسط شناور غواصی، لوله از ناحیه آسیب دیده بریده شد و برنامه ریزی برای ساخت دو عدد End Fitting جهت اتصال قسمت بریده شده صورت پذیرفت. بنابراین پروژه تعمیر خط لوله در دو فاز طراحی و ساخت End Fittingها و نصب آنها بر روی خط لوله انجام گردید.

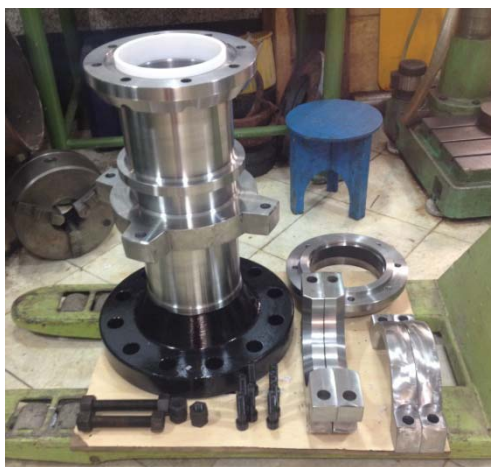
شکل ۳: End Fitting و Clampsهای مربوط به آن

طراحی End Fittingها با اقتباس از استانداردهای انستیتو نفت آمریکا (API 17B و API 17J) [1, 2] و طرحهای پیشنهادی متخصصین منطقه قشم و چندین مورد آزمون و خطا در نهایت به صورت زیر صورت پذیرفت. شکل ۳ نمایانگر End Fitting ساخته شده و Clampsهای مربوطه می باشد.

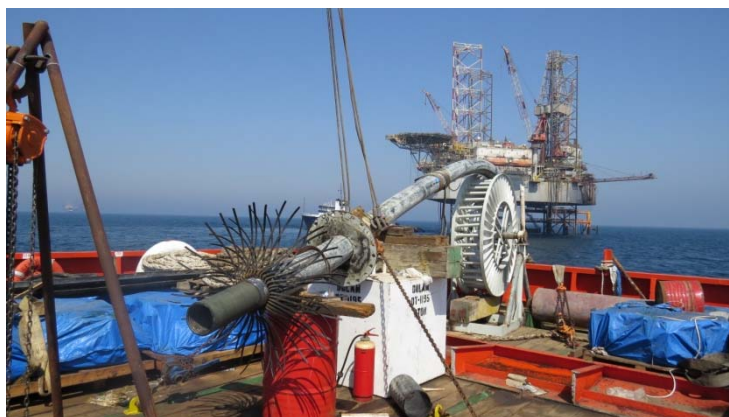
شکل ۱۰: خط لوله ارتجاعی پس از بالا کشیدن از بستر دریا و ثابت شدن روی عرشه کشتی غواصی به منظور انجام تعمیرات

پیش انجام هرگونه عملیات تعمیراتی بر روی خط لوله ارتجاعی، می بایست از ایمن بودن خط لوله اطمینان حاصل می گردید. به همین منظور با استفاده از پمپهای تزریق آب دکل، کل خط لوله توسط آب شسته و با استفاده از دستگاههای H<sub>2</sub>S Detector از عدم وجود گاز H<sub>2</sub>S در خط لوله اطمینان حاصل شد. تیم غواصی نیز به منظور تعیین محل های دقیق نشتی، خط لوله را مورد بررسی قرار داد. پس از تعیین محل دقیق پارگی خط لوله، با توجه به اینکه حداکثر شعاع انحناء مجاز برای خط لوله ۳ متر می باشد، با استفاده از Spreader Bar به منظور توزیع بار و حفظ شعاع انحناء مذکور، جرثقیل های کشتی خط لوله را از بستر دریا تا سطح عرشه کشتی بالا کشیده شد. عملیات تعمیراتی خط لوله پس از ثابت شدن خط لوله، با برش طول آسیب دیده از خط لوله آغاز گردید. عملیات برشکاری خط با توجه به لایه لایه بودن ساختار لوله با نهایت دقت و با سرعت کم صورت پذیرفت (شکل ۱۰).

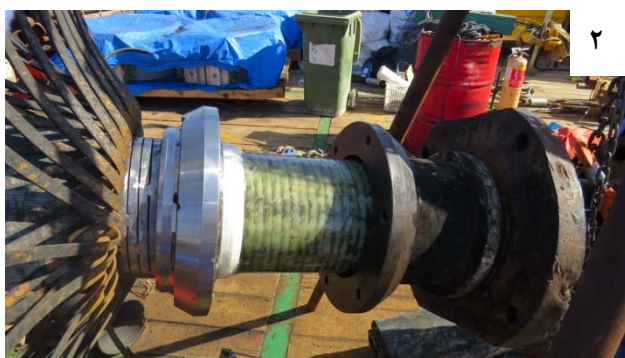
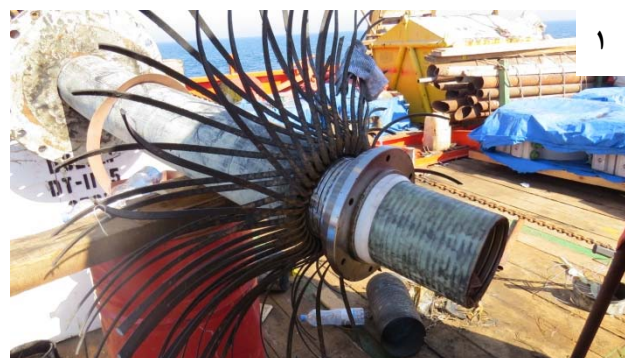
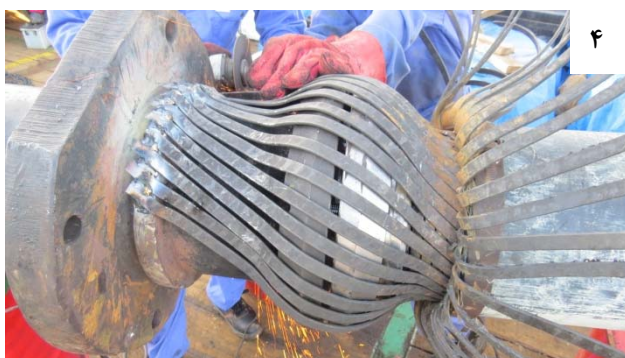
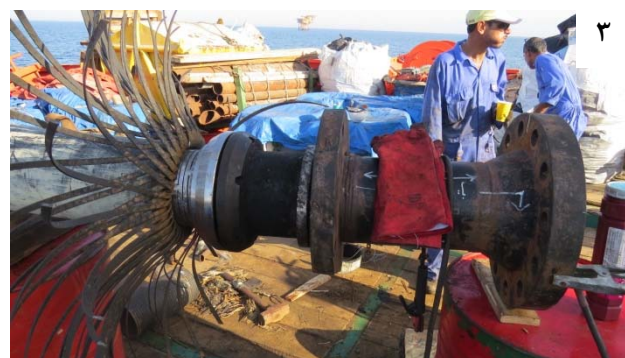
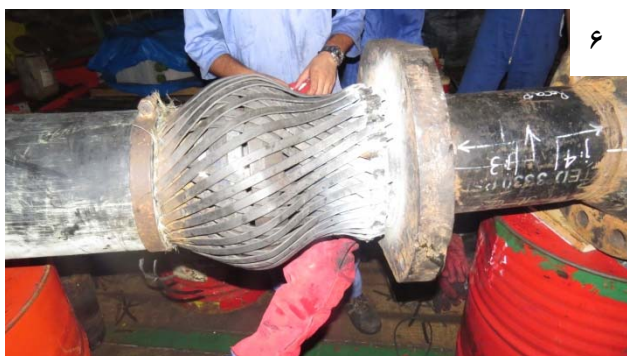
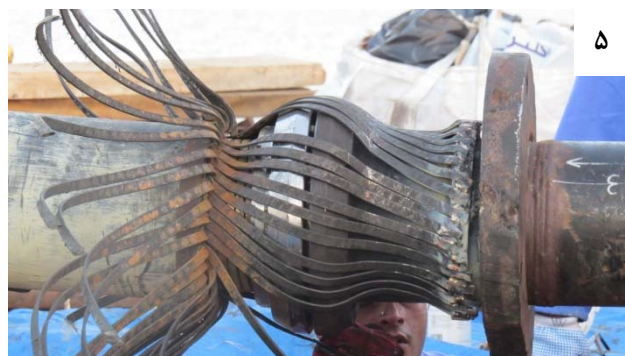
شکل ۱۱: مراحل مختلف نصب End Fitting بر روی لوله ارتجاعی (ادامه دارد)

در این مرحله نصب End Fitting ها و Clamps های مربوطه به آنها آغاز شد (شکل ۱۱). همان طور که قبلاً نیز اشاره شد، هر یک از لایه های لوله بایستی توسط Clamps های مربوطه به End Fitting های ساخته شده به دقت و بدون هیچ گونه خطایی متصل می شود؛ چرا که هر گونه اشتباه یا نقص در نحوه اتصال لوله به End Fitting منجر به نشتی مجدد از محل اتصال می گردد.

پس از نصب End Fitting ها به دو سر لوله بریده شده، خط لوله با فشار 3000 psi به مدت ۲ ساعت با موفقیت تحت تست هیدرواستاتیک قرار گرفت و پس از حصول اطمینان از سلامت خط لوله و اتصال End Fitting، جرثقیل های کشتی با نهایت دقت و با در نظر گرفتن نکاتی که هنگام بالا آوردن خط لوله مطرح شده بود، دو سر لوله را به بستر دریا منتقل نمودند.

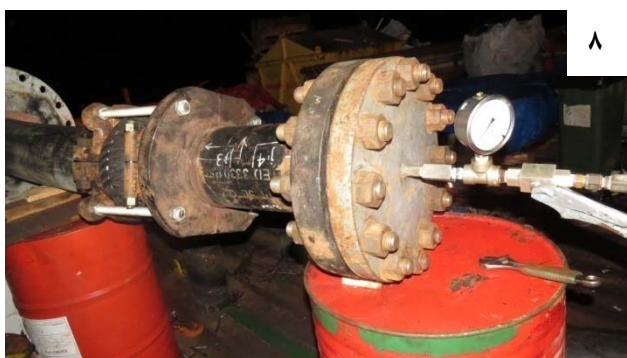
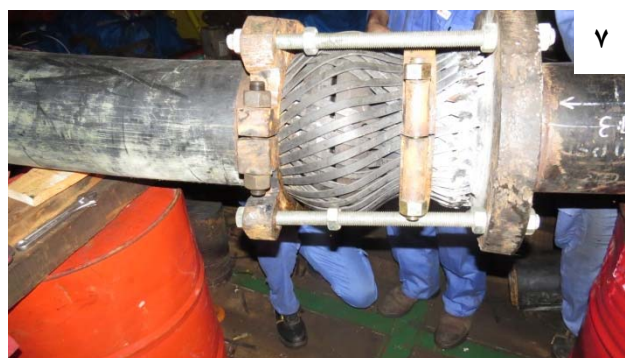
شکل ۱۱: مراحل مختلف نصب End Fitting بر روی لوله ارتجاعي

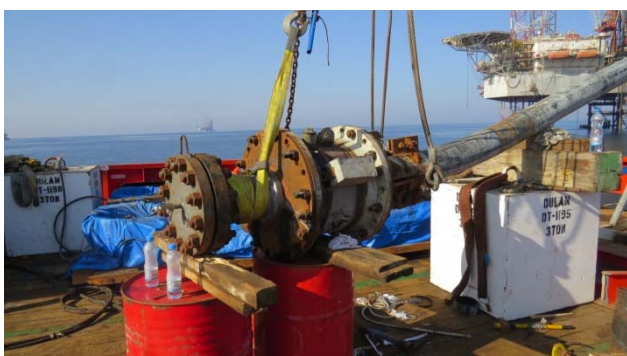
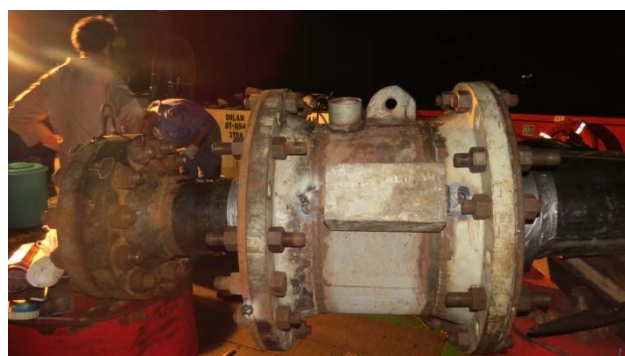
شکل ۱۲: Seal کردن محل های اتصال End Fitting به لوله

Seal کردن محل های اتصال End Fitting به لوله، با استفاده از کپسول های در برگیرنده این نواحی و پر شدن این کپسول ها با Epoxy Resin صورت پذیرفت (شکل ۱۲).

در انتها جهت حصول اطمینان از عدم نشتی اتصال فلنج ها به یکدیگر، تست نشتی با موفقیت صورت پذیرفت و با باز کردن چاه های نفت خط لوله در سرویس قرار گرفت.
